Nová servisní hala zemědělské techniky v Příkazech u Olomouce

Jasně červené opláštění v kombinaci s mobilními červenými buňkami denně přitáhne zraky stovky řidičů jedoucích z Olomouce po rychlostní komunikaci R35 směrem na Mohelnici. V těchto místech vyrostla na zelené louce hala Agroservis Sedláček s. r. o., která leží v obci Příkazy u Olomouce. Hala je řešena velmi funkčně. Dispozičně je rozdělena na několik částí tak, aby co nejlépe naplňovala své poslání servisní haly.

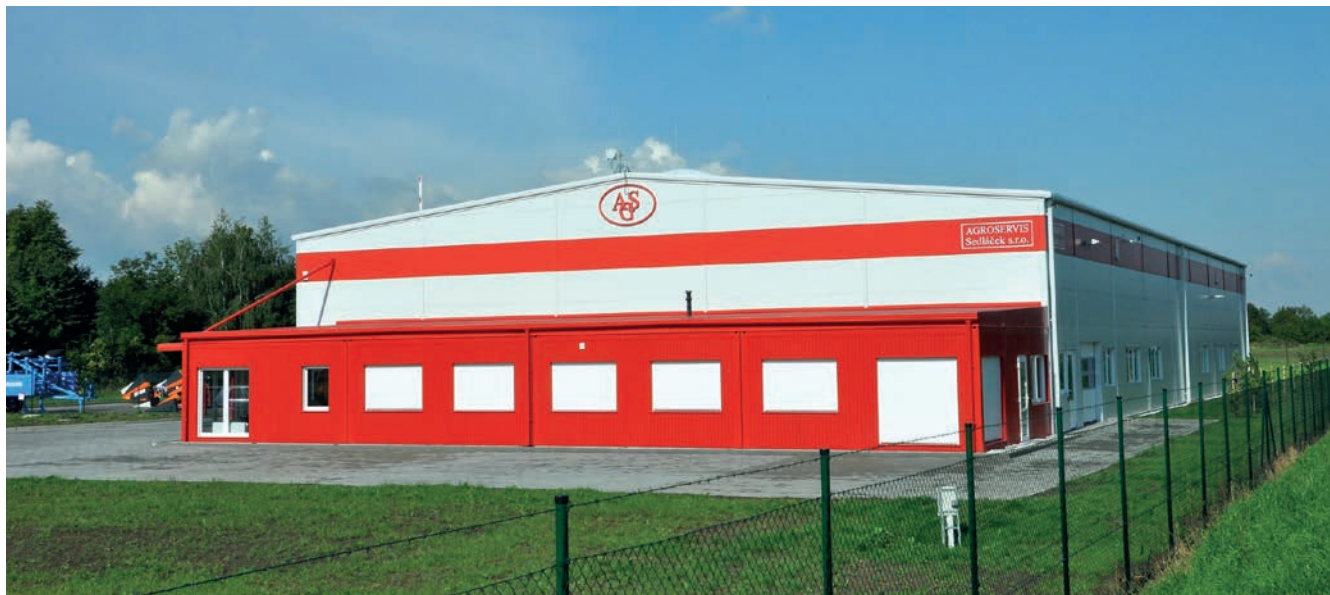
Servisní hala Agroservis Sedláček s.r.o.

ny na podpůrné ocelové konstrukci. Hala je opláštěná sendvičovým panelem Kingspan TL tl. 100 mm, profilem panelu micro a v barvě červené RAL 3000 a bílé RAL 9002 s požární odolností 15 minut. Na střeše byl použit panel TECH PUR-D tl. 100 mm v barvě světle šedé RAL 7035 s požární odolností 15 minut. Tloušťka panelů 100 mm na střeše i boky je sice považována za standardní, nicméně vychází velmi ekonomicky výhodně a zároveň tyto tloušťky dosahují výborných tepelněizolačních vlastností.

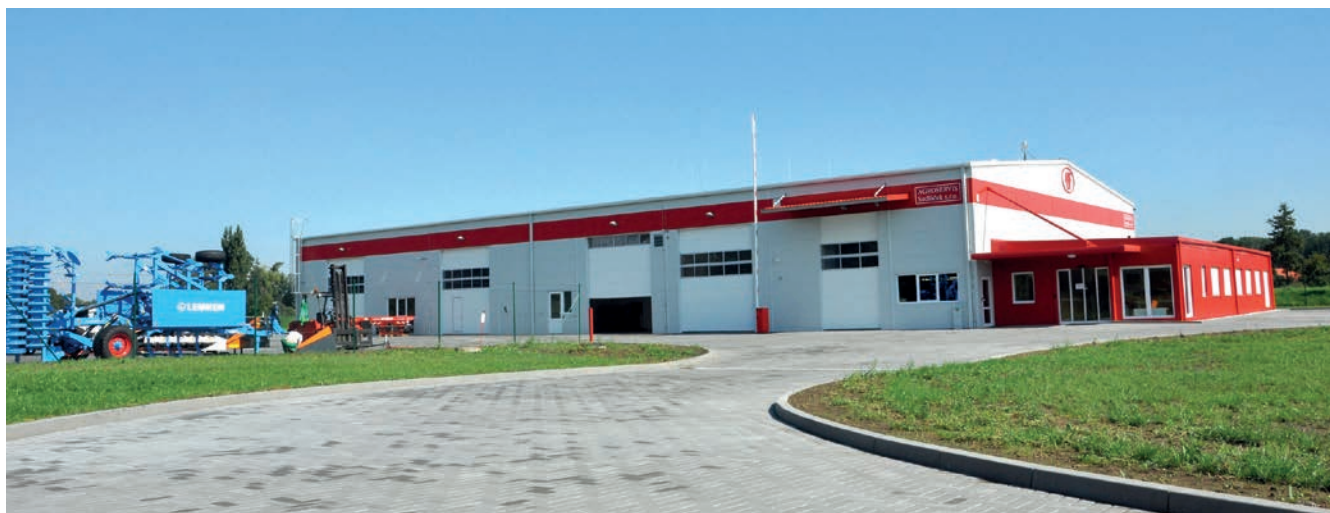
Pohled od vjezdu do areálu společnosti

Samostatné buňkoviště má rozměr 24 × 7,5 m a slouží jako administrativní, která je ve vnitřních prostorách propojena se servisní halou. Dominantou celé stavby je potom mohutný venkovní přístřešek, který zastřešuje vstup do administrativy a také vstup přímo do servisní haly.

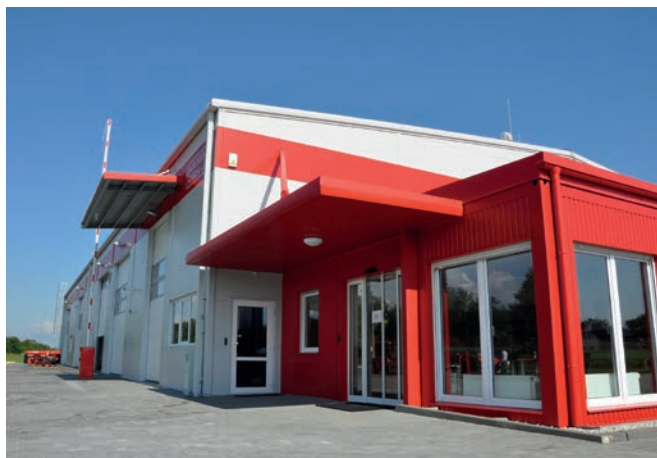
Zastřešení vstupů pomocí přístřešků

Hala stojí na ploše 1 256 m². Dosahuje rozponu 26 m, délky 48 m a výšky v okapu 7 m, modul je zde volen klasického rozměru 6 m a střecha má sklon 4°. Součástí objektu je zastřešení pomocí přístřešků 2,0 × 6,0 m a 2,0 × 5,0 m. Typická příčná vazba konstrukce byla řešena jako vetknutý rám s táhlem ve střešní rovině a štíto-

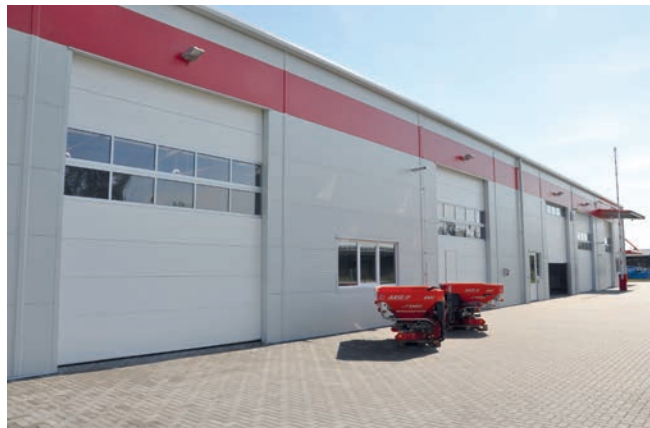
Sekční garážová vrata pro vstup do haly

Prosvětlení haly je řešeno velkým množstvím plastových oken, okenních tabulí, prosklenými dveřmi a sekčními vraty o rozměrech 4,3 × 5,0 m. Navíc jsou do servisní haly umístěny dva střešní hřebenové světlíky s elektrickou otvírkou o rozměru 3 × 18 m, které do těchto průmyslových typů hal skvěle vnášejí denní světlo.

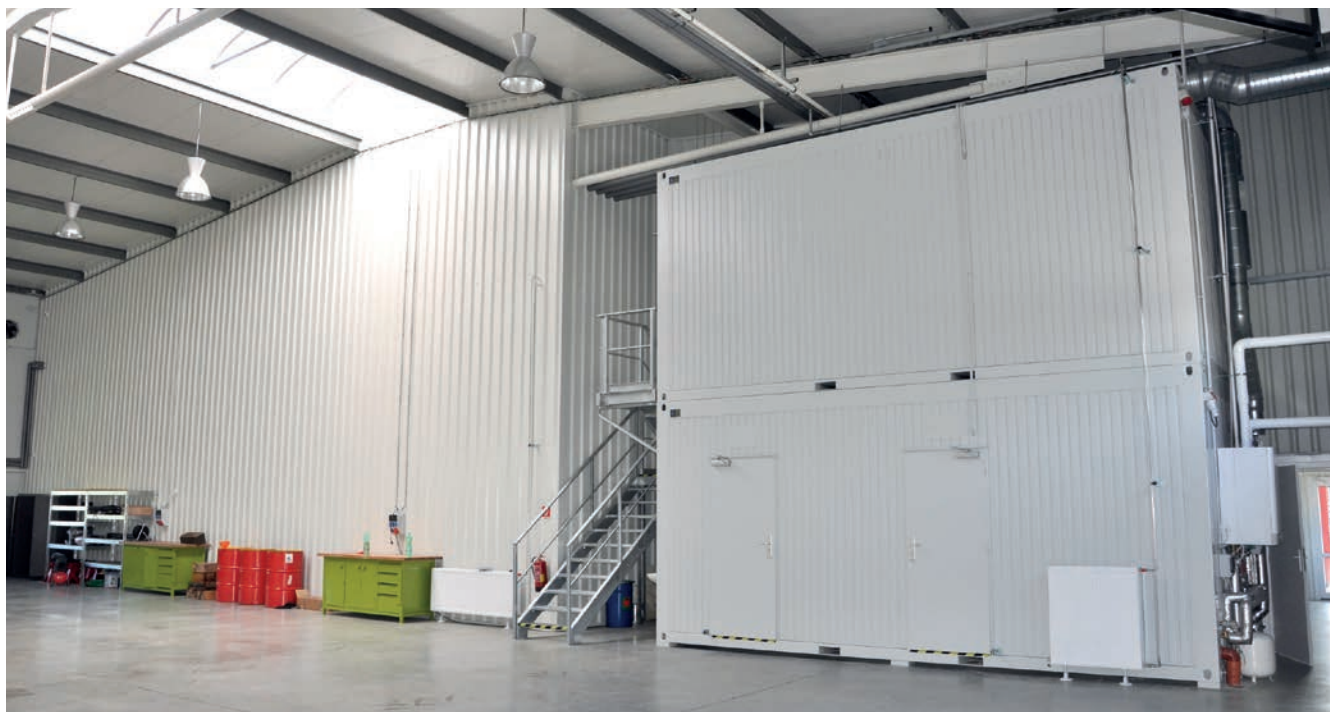
Interiér haly – dělicí příčka z trapézového plechu vč. kancelářské techniky

Jak je popsáno v dispozičním řešení, hala je rozdělena na jednotlivé části, a to pomocí svislých příček. Sklad náhradních dílů a servisní dílna jsou rozděleny zateplenou příčkou ze sendvičových panelů Kingspan TL tl. 80 mm. Naproti tomu servisní dílnu a sklad techniky odděluje příčka z profilovaných plechů, které jsou upevně-
